# BRANDKÅRS-

Nr 3 1963

## Brandkatastrof med 9 dödsoffer

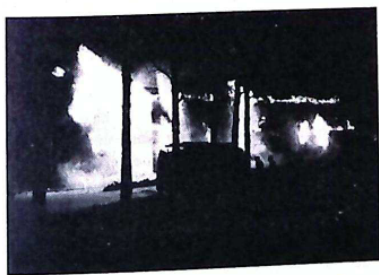
Bild 4. Omkring kl 0044 tog brandman Sören Svensson denna bild från sydväst. Brunflo brandbil i förgrunden.

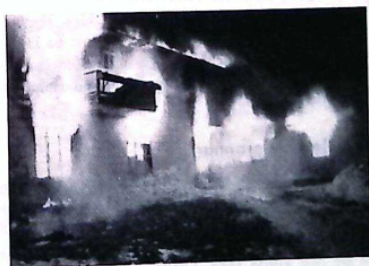
Bild 5. Omkring kl 0055 tog Sören Svensson denna bild.
