# BRANDSKYDD

Svenska Brandskyddsföreningens Tidskrift

Februari 1920

## Branden vid Quaker Oats' etablissemang i Kanada.

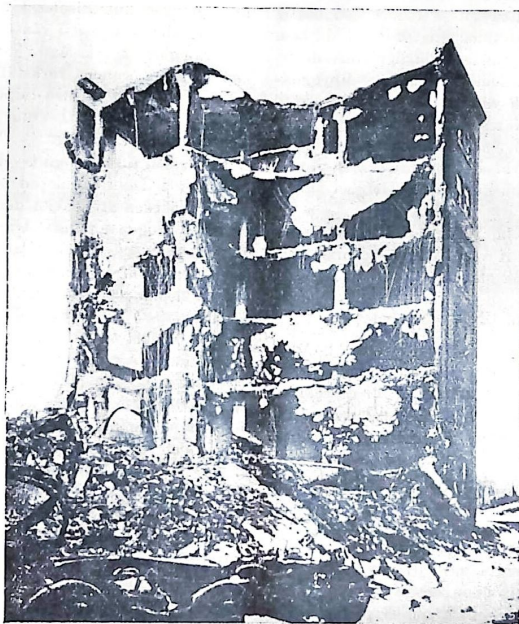
Fig. 1. Betongmagasinet efter branden.

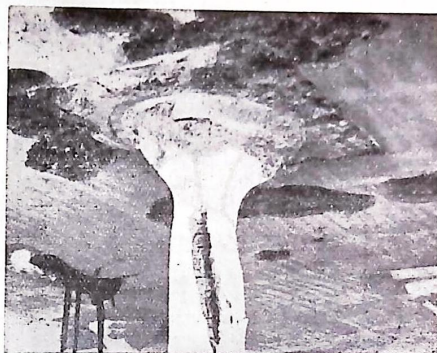
Av fotografierna (se fig. 2) att döma, tyckas de pelare, som uppbära bjälklagen, icke hava tagit nämnvärd skada, men då man gjorde noggrannare undersökning, så fann man, att skyddsomhöljet på pelarne var förstört till ett djup av över 1 tum.

I tredje och fjärde våningarna, där de ursprungligen anbrakta pelarna hade blivit förstärkta, därigenom att man gjutit ett cementomhölje av 2 tums tjocklek kring dem, framträder genast fördelen av isolering. Det inre cementomhöljet på dessa omgjutna pelare förefanns i betydligt bättre skick

Fig. 2. Skadad pelare.

än på de pelare, där det ursprungliga omhöljet blivit direkt utsatt för elden.

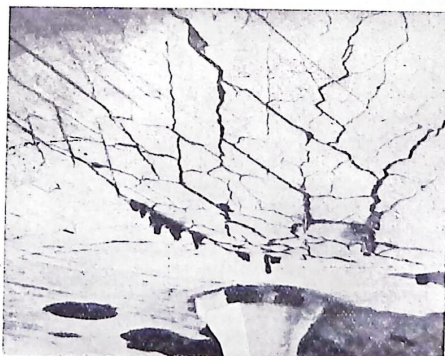
Fig. 3. Skadat bjälklag.

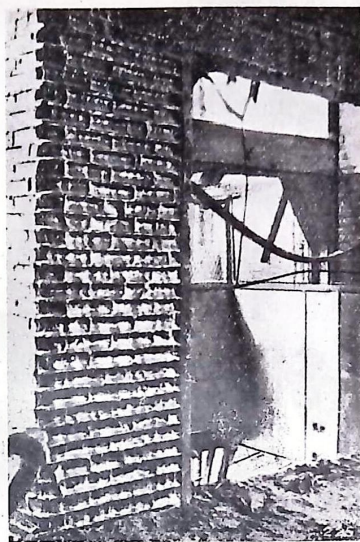
Fig. 4. Värmens inverkan på teglet vid hisschaktet i elevator A.

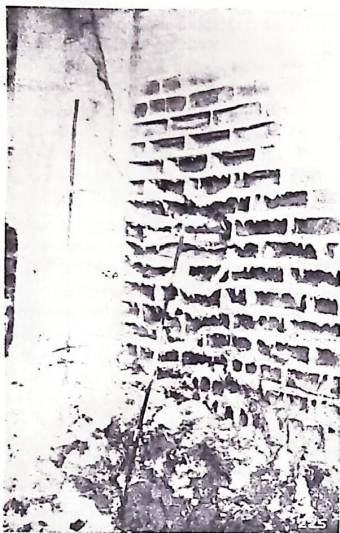
Fig. 5. Till  $4\frac{1}{2}$  tums djup förstörd tegelvägg i elevator A.
