BRANDKÅRS-

Nr 6 1960

Brand i oljecisterner I

Kan stenhus brinna?

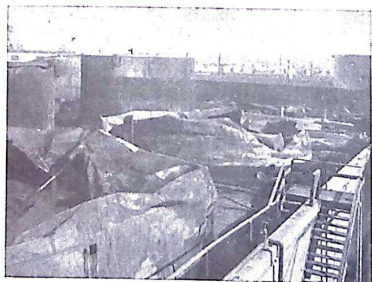
Ett par typiska sådana fall äro oljebränderna i Avonmouth, Bristol 1952 och San Pedro Marine Terminal, Los Angeles 1954. I båda fallen började branden genom explosion i tankar av relativt små dimensioner. Uppfyllning av cisternerna pågick, varför det med sannolikhet var statisk elektricitet som förorsakade explosionerna. På grund av att användbara, fasta eller halvfasta anordningar för skumsläckning delvis saknades samt utläckande olja i kombination med alltför riklig insats av kylvatten på hotande cisterner, antogo bränderna snabbt katastrofkaraktär. Släckningstiderna blevo långa, för Avonmouth-branden 38 timmar och för San Pedro en vecka så när som på fyra timmar. (Bild 1.)

Bild 1. Resterna efter branden i San Pedro Marine Terminal, Los Angeles.

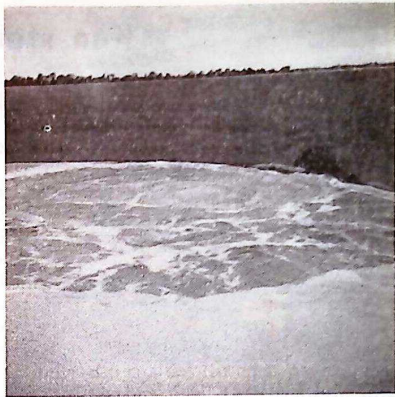
Bild 3. Skuminföring enligt subsurface-metoden.

Botteninföring av skum åstadkommer en omröring d v s en cirkulation av oljan i tanken samtidigt som det genom oljan uppflytande skummet täcker oljeytan och kväver den neddämpade branden (Bild 3.)

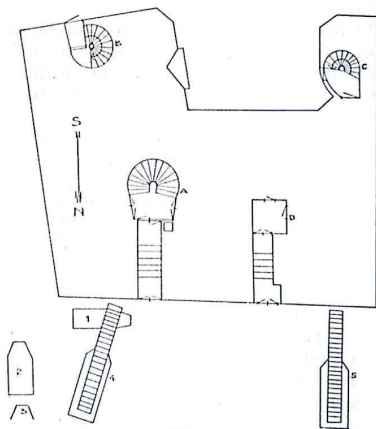
Bild 1.

- 1, 2, 3 = Frontpump kopplad till brandpost.
- 4, 5 = Maskinstege rest mot yttertak.

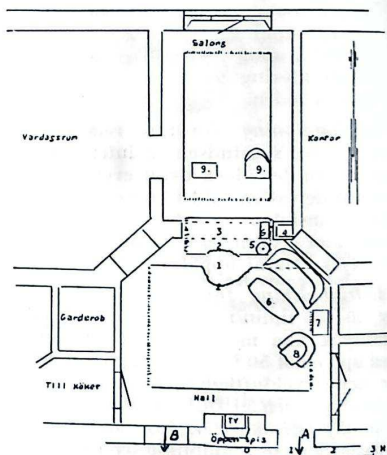
Bild 2. Den lägenhet i tredje våningen där branden började.

1. Genombränning av golvet, där rester av den nedbrunna fätöljen anträffades. 2. Genombränning av matta. 3. Trätrumma i trossbotten. 4. Evakueringstrumma av trä. 5. Golvampa. 6. Bord. 7. Radiogrammofon. 8. Fätölj. 9. Stol.
- Pilarna A och B visar ingångarna till de rum, där ungdomarna låg och sov.

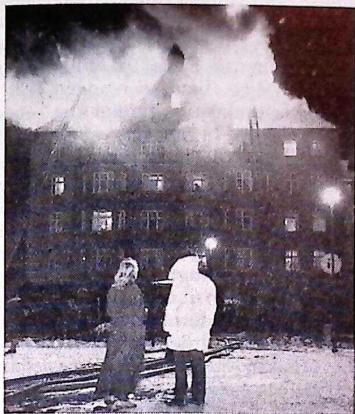
Bild 3. De två räddade syskonen framsför sitt hem. Lägenheten där branden började har sin balkong vid lampan omedelbart ovanför pojken's huvud.

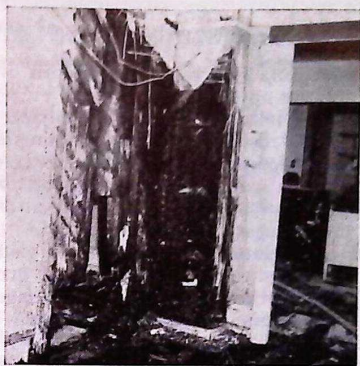
Bild 4. Interiör från lägenheten i fjärde våningen, där släckningsangreppet först insattes. Trätrumman på bilden kommer från den lägenhet, där branden började och spred branden till vinden.

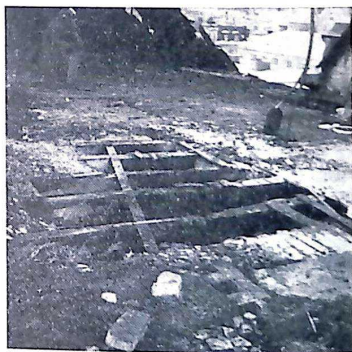
Vinden brändes av helt så när som ett par vindsutrymmen. Brandbottenen måste brytas upp till ganska stor del, vilket visar, att en brandbotten inte är ett fullgott skydd mellan vind och övriga delar av en fastighet. Intressant här var, att man kunde se, att värmen gått igenom teglet och ned i träet, som börjat kola.

I detta sammanhang förtjänar också påpekas, att yttertakets brann igenom ganska snabbt, varefter värmen fick fritt utlopp. Hade så inte skett, skulle värmen på vinden blivit ännu högre än den var och brandbottenen troligen gjort ännu mindre nytta.

Bild 6. Vinden totalt uppbränd och brandbottenen uppbruten. I bildens nedre kant mynnar en evakueringskanal. Den har på vinden övergått till träturma, som är avbrända.

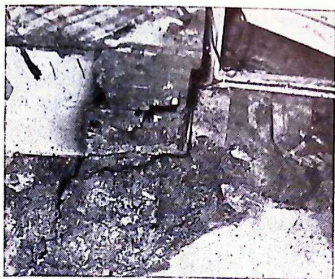
Bild 3.

rummet kunde genast uteslutas då trossbottenbranden aldrig nått fram till denna. Inte heller hade någon eldat i den kakelugn, vars pipa gick genom rummet. Men varför var kistan så ojämnt bränd? Svaret gavs i nästa ögonblick då någon snubblade över en el-strålningskamin, som låg något vid sidan om, en aning dold. När denna lyftes upp till den nivå golvet haft, passade den precis till hålet i träkistan (bild 4). Undersökning av kontakterna med avseende på sotbildning visade tydligt att kaminen varit inkopplad under branden. Förmodligen hade den blivit undanskuffad under det brådska räddningsförsöket av den förolyckade mannen, som låg intill. Saken klarnade betydligt.

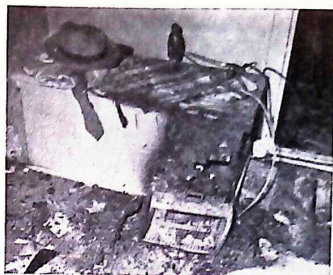
Bild 4.

hade byxorna börjat glida, och därvid hade stolen vält över kaminen. Prov med en likadan stol visade, att denna står labilt med byxor över ryggen. Kanske låg det ytterligare kläder på stolen. Den begynnande glödbranden har då åtminstone till en början hindrats från att gå uppåt. Den har i stället krupit in i garderoben, där den övergått i lågande brand! Att det inte blivit några lågor i sovrummet är svårare att ge ett entydigt svar på. Det fanns dock ingen anledning att gå in på den detaljen i detta fall.
