Nr 3 1961

Branden på s/s Volo

Av brandchef Nils Grönvall

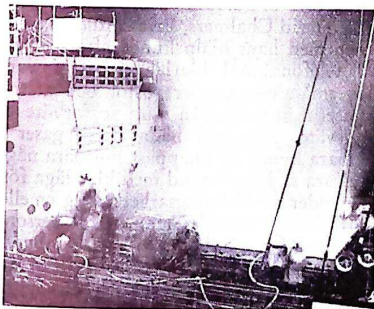
Omkring kl 18.30 hade lastrum 2 omringats av 8 strålar från smalslangar med fog-jetmunstycken. I pannrummet hade insatts strålar till kylning av skottet mot lastrum 2 över oljetanken. Vatten erhöles dels från flodsprutan och dels från bilmotorsprutor i land. All personal måste till följd av den ev giftiga röken arbeta under helskydd. Situationen omkring kl 18.00 framgår av *bild 2*. Av vattengivningen fick fartyget allt större slagsida.

Bild 2. Situationen omkring kl 18.00. Slagsidan ökar.

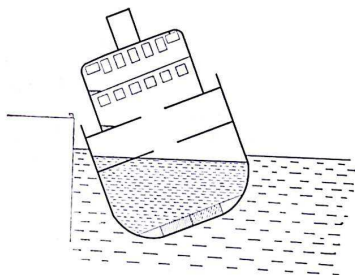
Frammot kl 20.00 såg situationen ut som ritningen å *bild 3* visar med fartyget i stark styrbords slagsida in mot kajen och lastrum 2 och däckshus i full brand.

Bild 3. Skiss angivande situationen ca kl 20.45. De fria vätskeytorna är streckade. Hel staffing i trimtankarna anger total fyllnad, streckad anger påbörjad men avbruten.

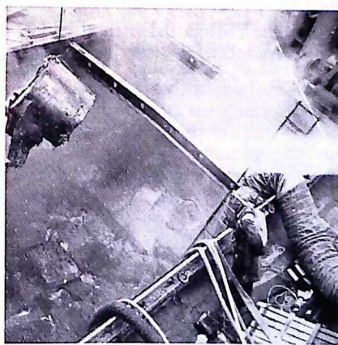
Bild 4. Lossningen av lasten i rum 2 på fm lördagen den 5/11. Brandkårens fläktar ger luft ned i lastrummet. Undanpumpning av vatten pågår.

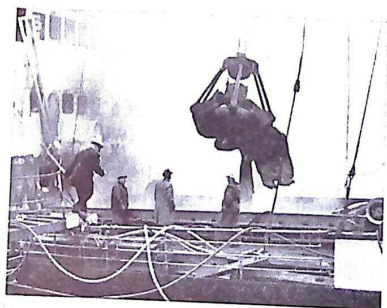
Lastrum 2: Helt utbränt. Lasten totalskadad. Svåra konstruktiva skador å fartyget.

Bild 5. Den svårast skadade delen av lasten lossas ur rum 2 med gripskopa.
