# BRANDKÅRS-

Nr 3 1963

## Brandkatastrof med 9 dödsoffer

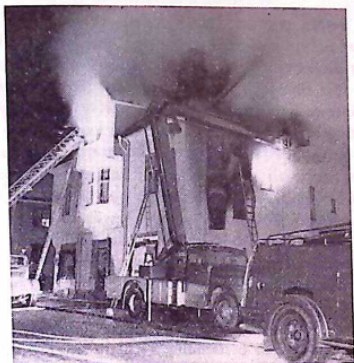
Bild 1.

I ett tvåvånings, reveterat trähus med inredd vind, Timmermansgatan 3, uppstod en häftig brand den 23 december. Trapphuset eldhärjades jämte vinden i brandens första skede. En man räddades i sista stund från en vindslägenhet. "Snorkeln" hade då ännu ej anlant. Maskinstegen hängde upp sig, varför utskjutsstege måste användas. Hade "snorkeln" då funnits till hands hade den varit idealisk. Räddningen blev nu mycket riskabel, då mannen var halvt omtöcknad av rök. "Snorkeln" sattes sedan in vid släckningen av vinden och trapphuset. Trappan var där avbränd. Taket, som var svåråtkomligt och halt, bröts upp och släcktes delvis från "snorkeln" (se bild 1).
