tidsskrift

Nr 7 1960

Pyromanbränderna i Karlstad

Brand i oljecisterner, II

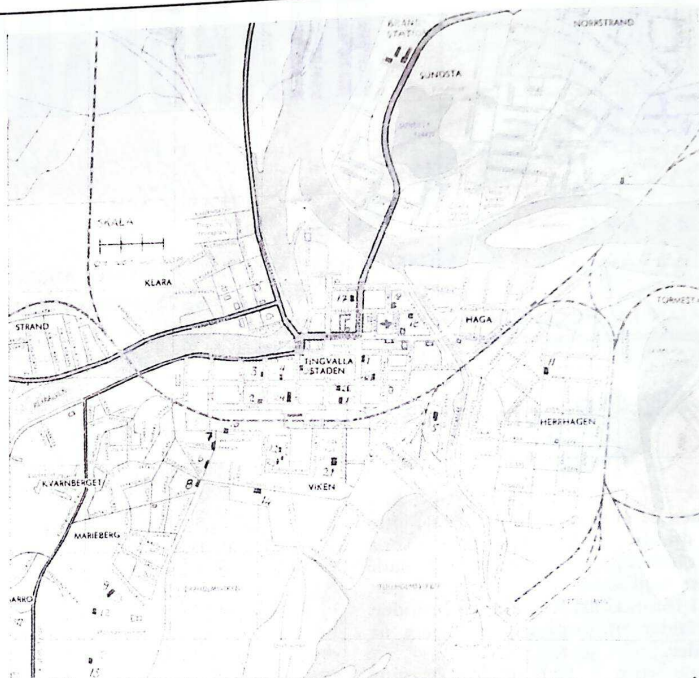
Bild 1.

Bränderna voro i kronologisk ordning följande, varvid sifferhänvisningarna hänföra sig till situationsplanen bild 1:

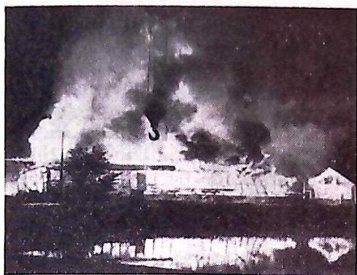
Bild 2. Handels AB Karl Olsson, Inre Hamnen (5). Den del av byggnaden, som brinner är ca 30 m lång. Avskärning kunde ske vid kontoret längst till höger. Kontorsgaveln brinner.

larm inkom att brand uppstått i ett virkeslager (5) i inre hamnen. Brand hade här anlagts på tre olika ställen. Av den ca 110 m långa byggnaden var den del som innehöll hyvleriet helt överländ innan de första strålarna kunde insättas. Förutom Skåre brandkår, vilken inkallats som beredskap på Karlstads brandstation, inkallades nu även Skoghallsverkens brandkår, samt Hammarö och Skattkärrs brandkårer. Då hyvleriet redan var tillspillogivet insattes alla tillgängliga resurser på att försöka avskära byggnaden, vilket även lyckades, till

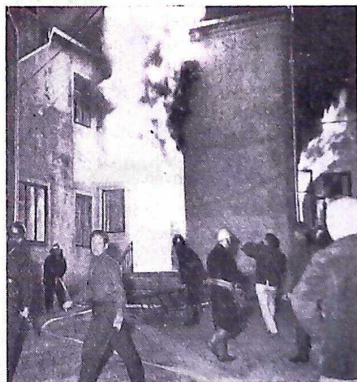
Bild 3. Fastigheten Herrgårdsgatan 6 (19). Antändning hade skett i trapphuset, varför de inneboende fick räddas över stegar.

till utryckningsbefälhavaren meddelades, att brand uppstått på Herrgårdsgatan 6 (19) fick hjälpen dirigeras dit. Alla tillgängliga resurser insattes nu vid denna fastighet, och efter livräddningsarbete, vilket tog ca fem minuter i anspråk, kunde brandsläckningsarbetet påbörjas. Då branden var under kontroll hade emellertid trapphuset, delar av vinden samt en lägenhet brandskadats samt tre lägenheter rökskadats.

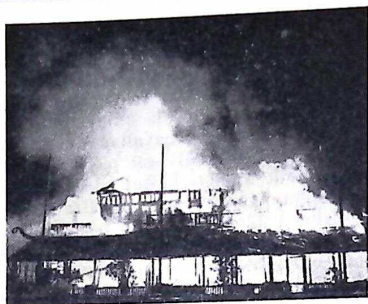
Bild 4. Stadsträdgårdens Restaurang (21). Huset var helt övertänt vid brandkårens ankomst, varför brandkårens uppgift blev att rädda närliggande byggnader.

meddelades, att Stadsträdgårdens restaurang (21) "stod i ljusan låga". Redan när brandbilarna körde ut från brandstationen kunde eldskenet ses på himmelen. Åt själva restaurangen, vilken var uppförd i trä och helt övertänd, var inget att göra. Brandkårens uppgift blev därför att skydda närliggande byggnader från att falla eld. En större lager- och kontorsbyggnad räddades från antändning liksom även en nyuppförd lagerbyggnad belägen ca 200 m i vindriktningen, där taket antändes på sex olika ställen. Efter ca en timma var restaurangen nerbrunnen.

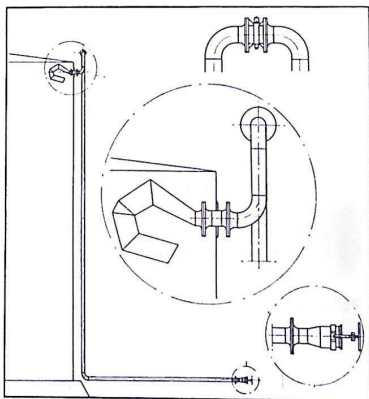
Bild 1. Principritning för toppinföringsledning med gasavspärrningsventil och begjutningsbuvud.

Sk *top injection* sker via genomföring i cisternmantelns översta stråk, varvid skummet faller fritt, rinner utefter cisternväggen insida eller ledes i skumfalledningar av något slag genom *flamzonen* ned till oljeytan. (Bild 1.)

I en toppinföringsledning måste alltid installeras en gasavspärrningsventil, om i cisternen förvaras lättflyktiga oljor. Däremot kräves ej avstängningsventil av annat slag, då risk för utströmning av olja genom brusten skumstigledning ej föreligger.

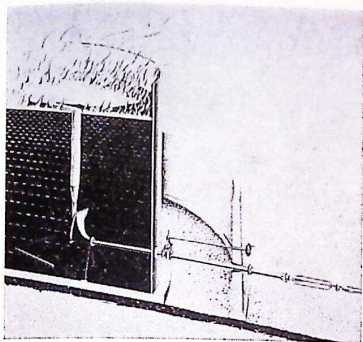
Bild 3. Principskiss för semi-subsurface-införingsledning med tillkopplat tryckskeurör, avståndsmanövrerad avstängningsventil samt utloppsträtt. Skumslangen har flutit upp till oljejetan, där skummet breder ut sig. Den delbara skumslangskytteln har fallit ned på cisternbotten.

Sk *semi-subsurface*, vid vilken skummet föres upp till oljeytan genom en skumslang utan att komma i direkt kontakt med oljan under transporten. (Bild 3.) Även i detta fall passerar skummet aldrig *flamzonen* utan breder ut sig över oljeytan direkt i *gaszonen*.

Skummet införes i cisternen vid dess botten genom en specialslang som, när den fylls med skum, flyter upp till oljeytan, där skummet breder ut sig. Detta sätt att införa skummet i en oljecistern kallas semi-subsurface-metoden. (Bild 3.)

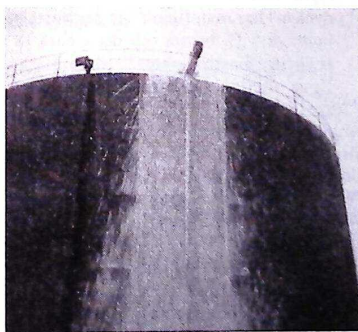
Bild 4. Begjutningshuvud för montering på cisternmantelns insida. Bilden visar ett provningsarrangemang. Observera det samlade skumutflödet.

Den enklaste metoden att få skummet till oljejetan med minsta möjliga förluster är att låta skummet rinna i en *samlad* ström utefter cisternväggens insida. Från skumstigröret föres skummet genom ett specialutformat begjutningshuvud i en lugn ström mot cisternväggen. (Bild 4.)

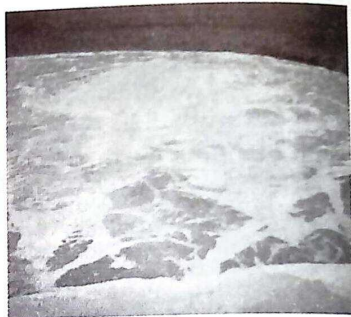
Bild 5. Subsurface-införing av skum. En alltför kraftig turbulens i oljan försvårar uppkomsten av ett sammanhängande skumtäck.

3. Turbulensen i oljan, som åstadkommes vid införingen av skummet i cisternen, måste väl avvägas för att släckning skall kunna ernås. En för kraftig omrörning av oljan förhindrar det uppflutna skummet att bilda ett sammanhängande skumtäck över hela

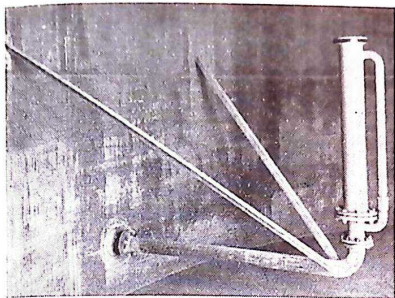
Bild 7. Skumslangmagasin för fast semi-subsurface, inmonterad i bensincistern.

Dessa olägenheter bortfalla vid fast inmontering av skumslangen inuti oljecisternen. Skumslangen, veckad på liknande sätt som i slangskytteln, är inlagd i ett magasin försett med ett tättslutande, avkastbart lock, anslutet till en normal skuminföringsledning av samma slag, som användes för subsurface-metoden. (Bild 7 och 8.) Med den fasta semi-subsurface-metoden bortfaller kraven på raka skuminföringsledningar med fixerad längd samt avstängningsventil med fritt genomlopp.

Till skumslangmagasinet tillföres skum genom en normal skuminföringsledning. Skummet komprimeras den i ledningen befintliga luften, som ledes förbi slangpaketet i magasinet genom en shuntledning. Tryckökningen sker chockartat, varigenom det tättslutande locket slungas av och ger fri passage för skumslangen, vilken fylls med skum och tryckes ut ur magasinet. Den frigjorda, grövre slangdelen flyter upp till oljeytan.

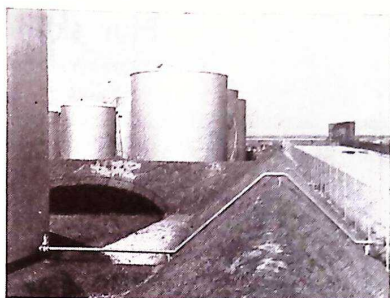
Bild 8. Ny installation vid Malmö oljehamn.

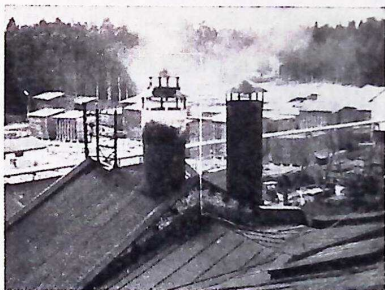
Bilden visar ett duschmunstycke — en vanlig trädgårdsspridare — som har monterats över skorstenens övre del, och som sprider finfördelat vatten på det intilliggande trätaget, samt släcker ev gnistor, som lätt följer med upp i röret och över taket efter tändningen av småtugnen.

Vid noken av ett intilliggande tak har man lagt en 12 m lång perforerad plastslang — av för bevattningsändamål numera vanlig typ — som sprider vatten över ett lutande tak, som gränsar mot ovannämnda rökrör.
